ΓΕΝΙΚΗ ΔΙΕΥΘΥΝΣΗ ΔΙΟΙΚΗΤΙΚΗΣ ΥΠΟΣΤΗΡΙΞΗΣ,
ΤΕΧΝΙΚΩΝ ΥΠΗΡΕΣΙΩΝ
ΚΑΙ ΣΤΕΓΑΣΗΣ
ΔΙΕΥΘΥΝΣΗ ΤΕΧΝΙΚΩΝ ΥΠΗΡΕΣΙΩΝ
ΥΠΟΔΙΕΥΘΥΝΣΗ ΤΕΧΝΙΚΩΝ ΥΠΗΡΕΣΙΩΝ ΘΕΣ/ΝΙΚΗΣ
ΤΜΗΜΑ ΠΡΟΓΡΑΜΜΑΤΙΣΜΟΥ & ΜΕΛΕΤΩΝ

**ΘΕΜΑ: «ΑΠΟΚΑΤΑΣΤΑΣΗ ΤΟΠΙΚΩΝ ΒΛΑΒΩΝ ΟΠΛΙΣΜΟΥ & ΣΚΥΡΟΔΕΜΑΤΟΣ ΤΩΝ ΟΨΕΩΝ ΣΤΟ Ζ΄
ΥΠΟΚ/ΜΑ ΜΙΣΘΩΤΩΝ ΘΕΣ/ΝΙΚΗΣ»**

ΑΥΤΟΨΙΑ - ΤΕΧΝΙΚΗ ΕΚΘΕΣΗ

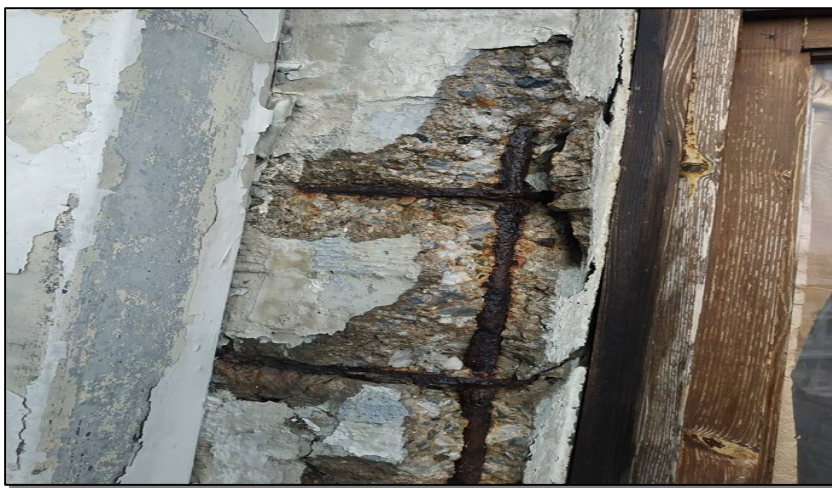
Σε συνέχεια των ανωτέρω , πραγματοποιήσαμε αυτοψία στο ακίνητο, όπου παρατηρήθηκε εκτεταμένη φθορά στα περιμετρικά κατακόρυφα στοιχεία των δύο τελευταίων ορόφων ύστερα από τον τελευταίο καθαρισμό των αποφλοιωμένων επιχρισμάτων, η οποία επεκτείνεται πέρα των επιχρισμάτων και των κονιαμάτων και στα στοιχεία του σκυροδέματος. Αυτό έχει ως αποτέλεσμα να υπάρχει αποκάλυψη των οπλισμών οι οποίοι φαίνονται πλήρως οξειδωμένοι ενώ η ενανθράκωση σκυροδέματος έχει προχωρήσει βαθύτερα στο κύριο σώμα της διατομής του σκυροδέματος (βλ. σχετική φωτογραφική τεκμηρίωση).

Εικόνα 1: οπλισμός έντονα διαβρωμένος σε υποστύλωση του έκτου

Για την αποκατάσταση των ζημιών απαιτείται η επισκευή των δομικών στοιχείων με την αποκατάσταση της μάζας του σκυροδέματος, καθαρισμός , επάλειψη με αναστολείς οξείδωσης του οπλισμού καθώς και διαμόρφωση της τελικής επιφάνειας. Τα υλικά και οι μεθοδολογίες που θα χρησιμοποιηθούν περιγράφονται στις EN 1504-7, EN 1504-3, EN 1504 σε εναρμόνιση με το EN 1504 -9.

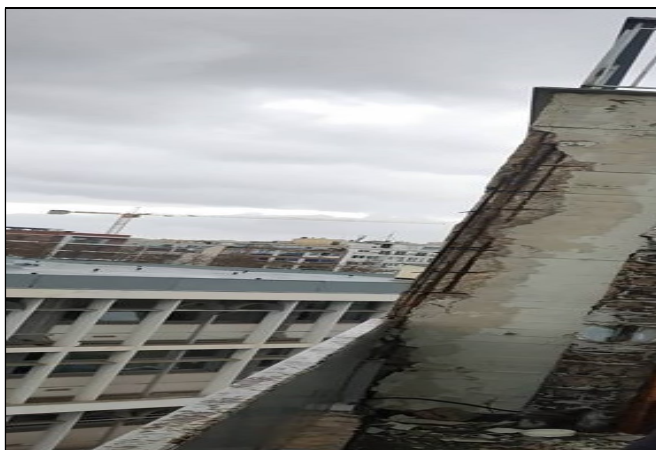
Εικόνα 2: οπλισμός σε γωνιακό υποστύλωμα του έκτου ορόφου.

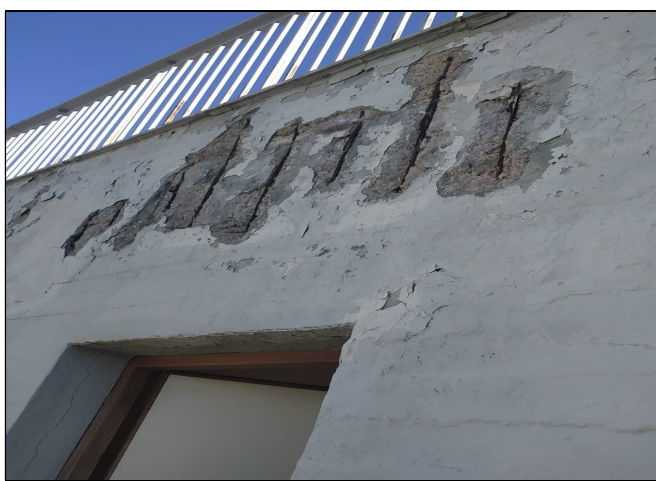
Εικόνα 3: οπλισμός εξωτερικού δομικού στοιχείου στον έκτο όροφο του κτιρίου.
